VENTOSA TRIFUNCIONAL PARA AGUAS RESIDUALES

DESCRIPCIÓN

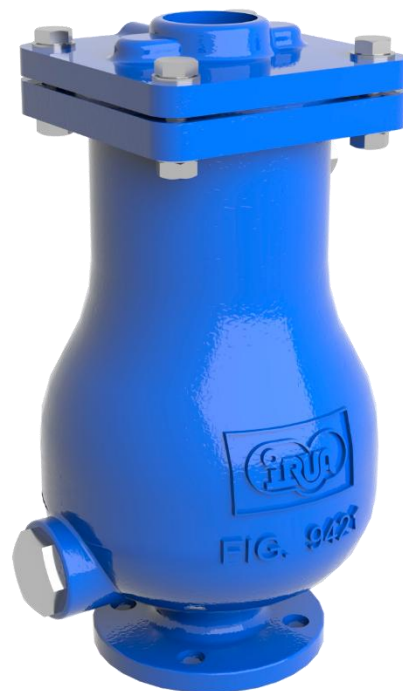
DIMENSIONES GENERALES Y PESOS

DN	Conexión	A	B	Peso
2"	Rosca H.	235	440	24
DN 50	Brida	235	440	27
DN 80	Brida	305	516	44
DN 100	Brida	305	516	51
DN 150	Brida	405	541	146
DN 200	Brida	505	610	198

* Dimensiones en mm y pesos en kgs
